Localisation : Allée du Relais      Système d'assainissement : Saint-Bonnet-de-Mure  
 Date : 25/01/2017      Entreprise : ID2C

Système d'assainissement : Saint-Bonnet-de-Mure  
 Entreprise : ID2C

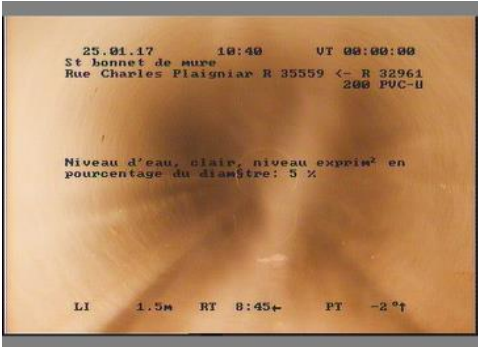
<p>25.01.17 10:40 UT 00:00:00  St bonnet de mure  Rue Charles Plaigniar R 35559 &lt;- R 32961  200 PUC-U</p> <p>Niveau d'eau, clair, niveau exprimé en pourcentage du diamètre: 5 %</p> <p>LI 1.5m RT 8:45+ PT -2.0†</p>											
Conclusion											
Etat général du tronçon :		Bon									
Nécessité de réaliser des travaux :		Non									
Degré d'urgence des travaux :											
Contraintes pour les travaux :		Prof moyenne :		0 à 1 mètres							
Problématique amiante :		Année de pose :		Non défini							
Les ECPP proviennent plutôt des branchements.

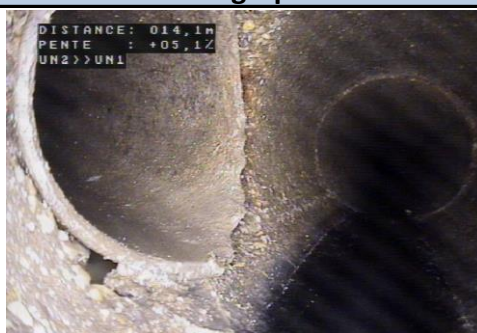
Sol visible par le défaut

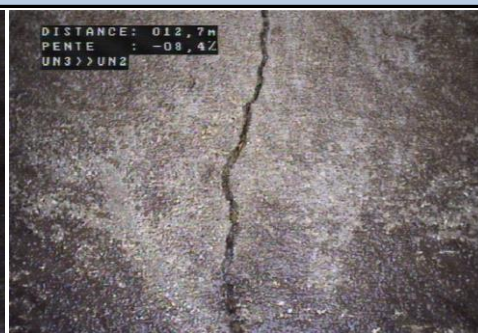
Fissure fermée circumférentielle

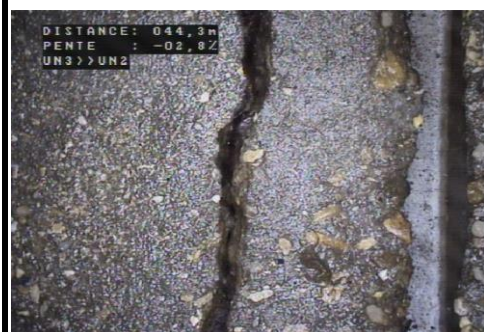
Fissure ouverte circumférentielle

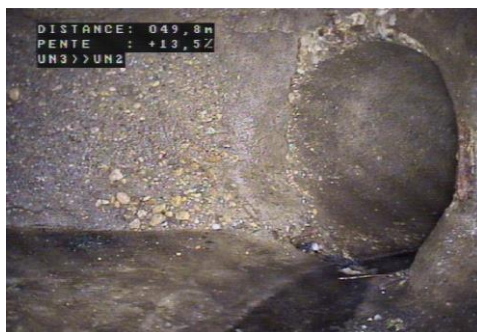
Granulats exposés

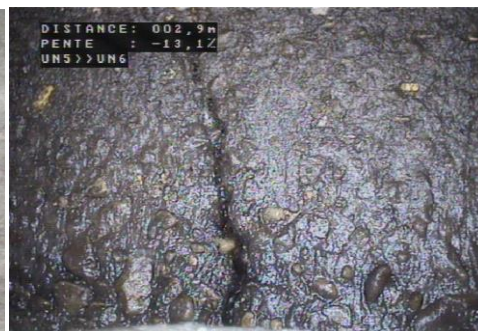
Fissure ouverte circumférentielle

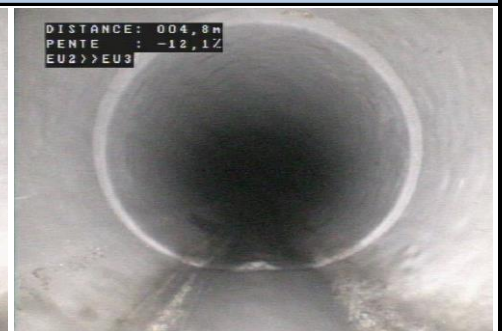
Ovalisation horizontale

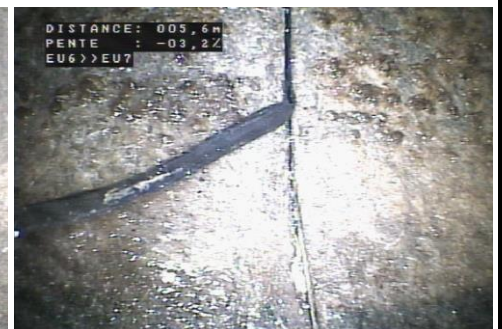
Joint d'étanchéité pénétrant et rompu

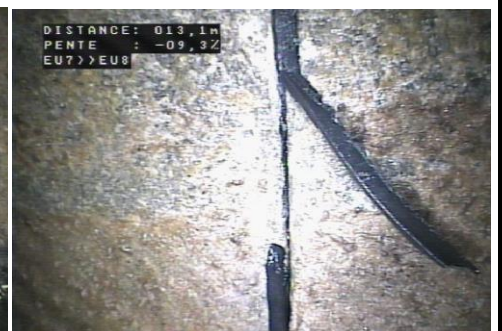
Joint d'étanchéité pénétrant et rompu

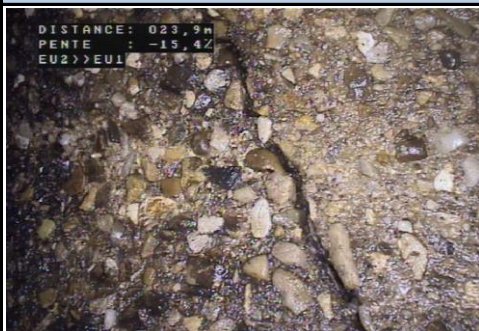
Fissure ouverte circumférentielle

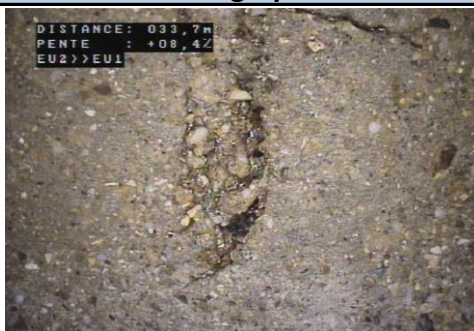
Granulats exposés

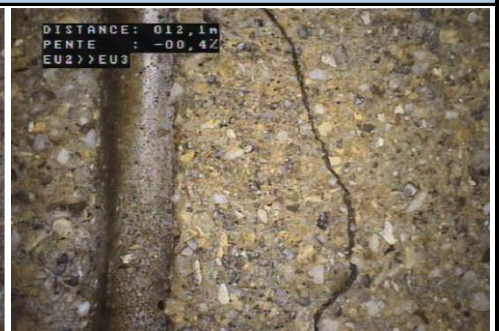
Fissure ouverte circumférentielle

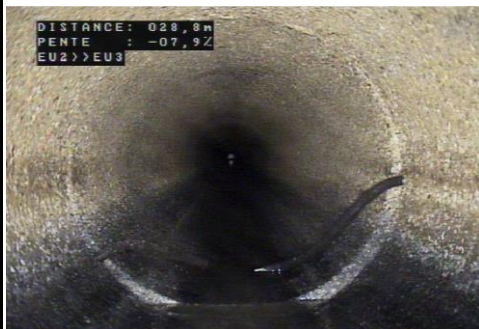
Joint d'étanchéité pénétrant et rompu

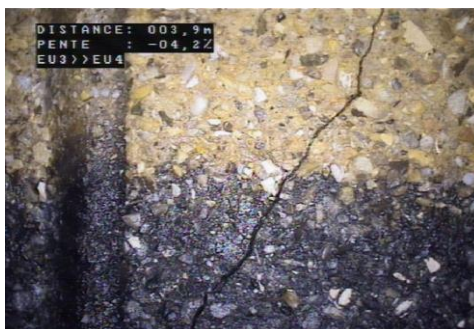
Fissure ouverte circumférentielle

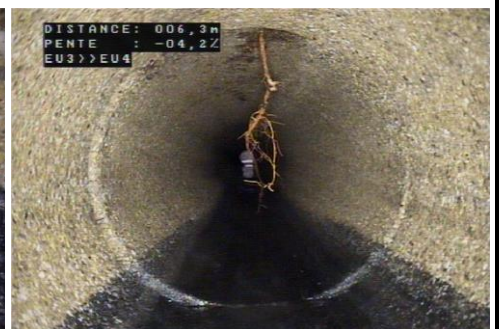
Grosse racine isolée

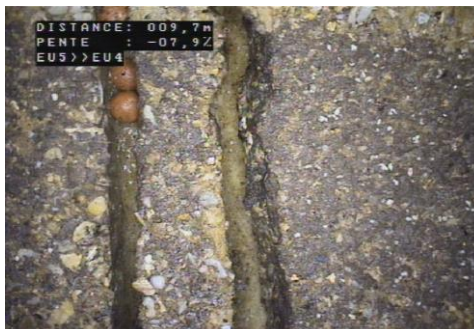
Fissure ouverte circumférentielle

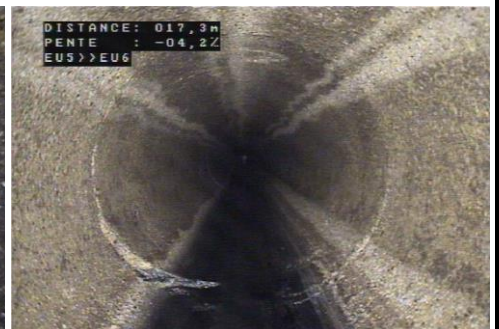
Effondrement

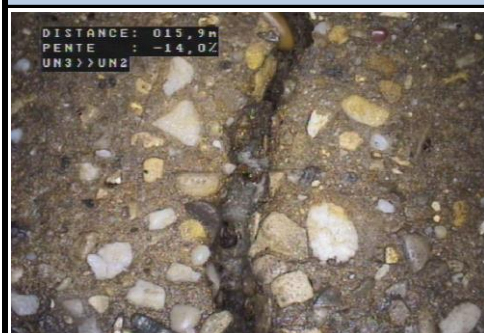
Fissure ouverte circumférentielle

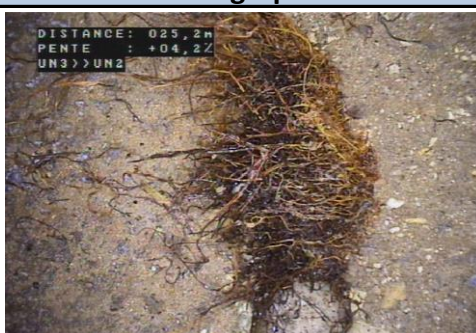
Radicelles

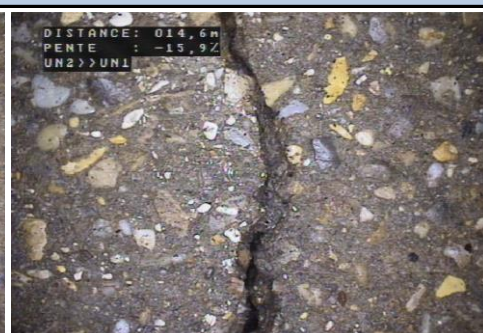
Fissure ouverte circumférentielle

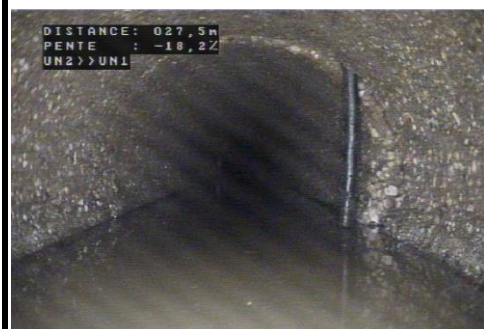
Joint d'étanchéité pénétrant mais non rompu

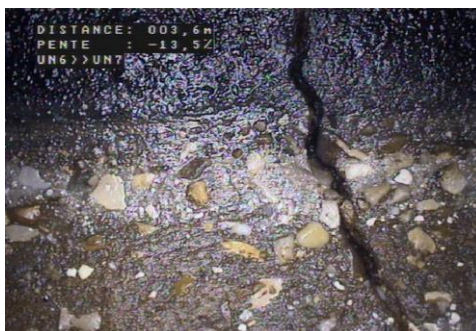
Fissure ouverte circumférentielle

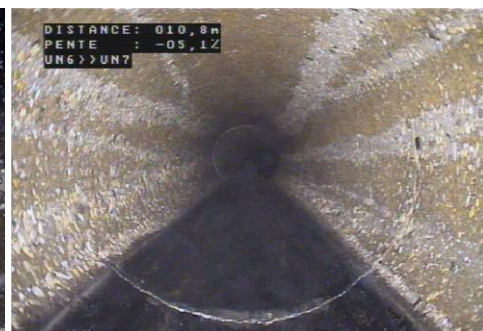
Fissure ouverte circumférentielle

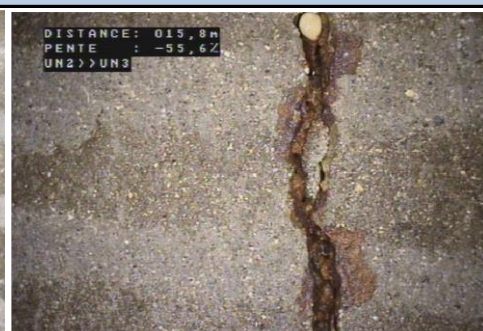
Fissure ouverte circulaire

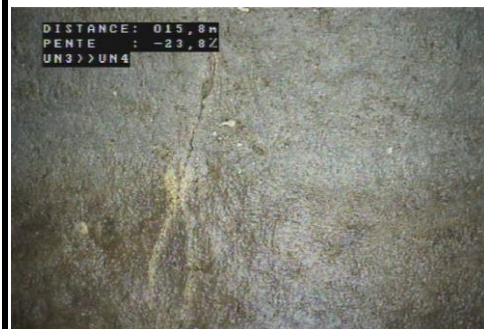
Fissure fermée

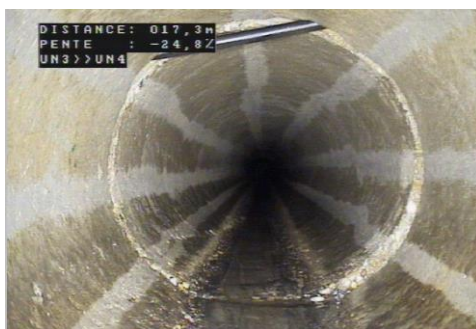
Joint d'étanchéité pénétrant mais non rompu

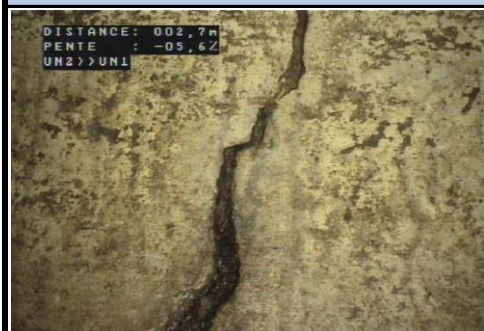
Fissure ouverte circconférentielle

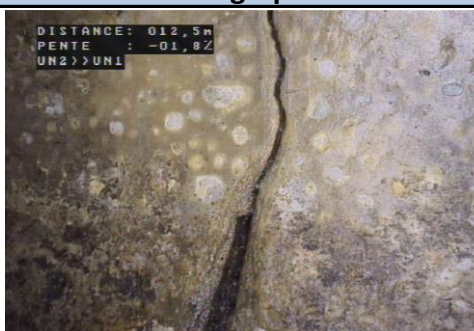
Fissure ouverte circconférentielle

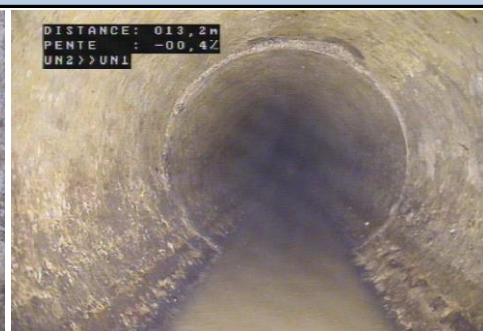
Effondrement partiel

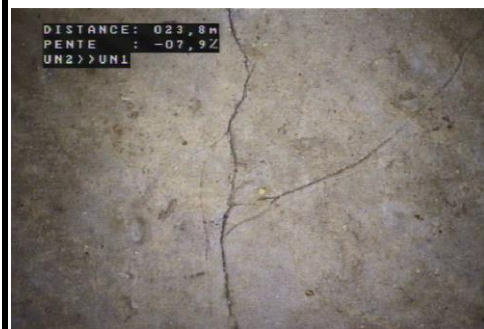
Fissure ouverte circconférentielle

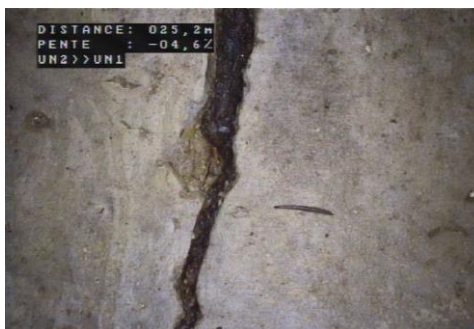
Fissure ouverte circconférentielle

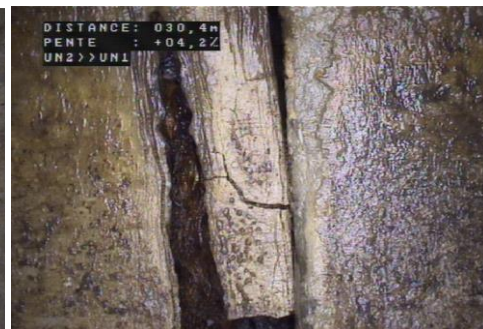
Déviation angulaire

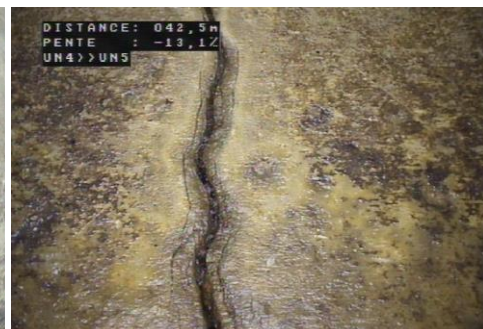
Fissure ouverte circconférentielle

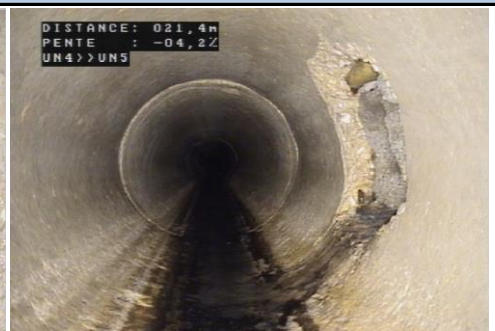
Effondrement partiel

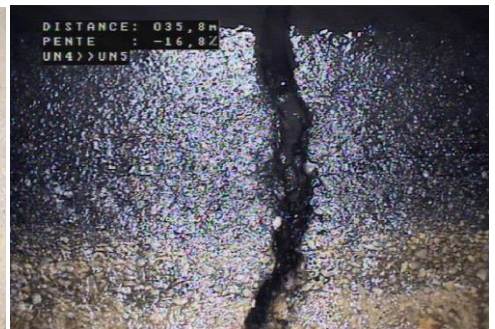
Fissure ouverte circumférentielle

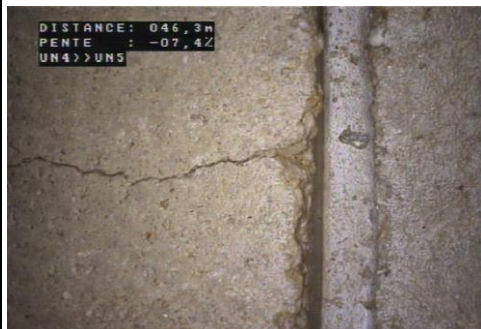
Fissure fermée longitudinale

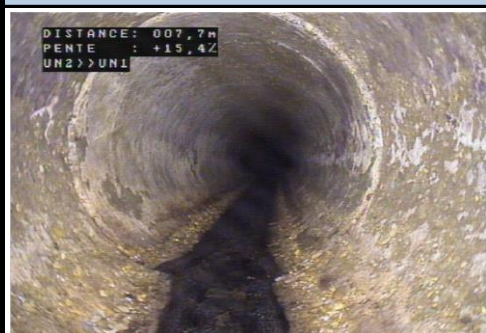
Déplacement d'assemblage

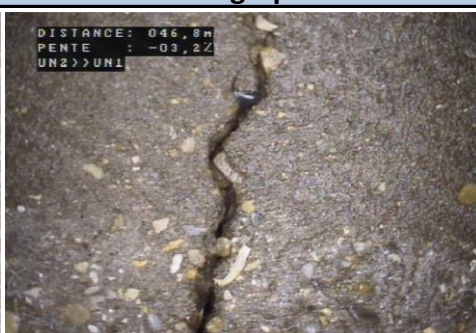
Fissure ouverte

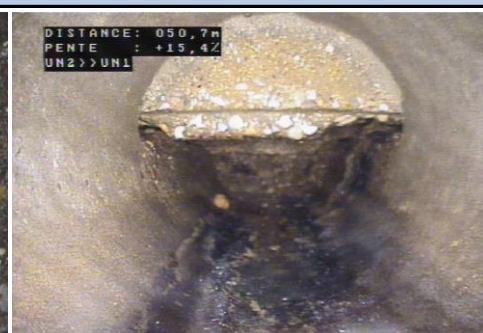
Elément de maçonnerie descendant

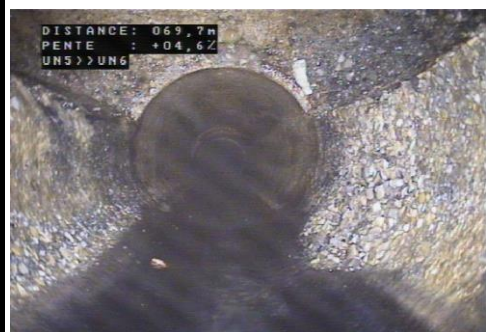
Dégradation de surface

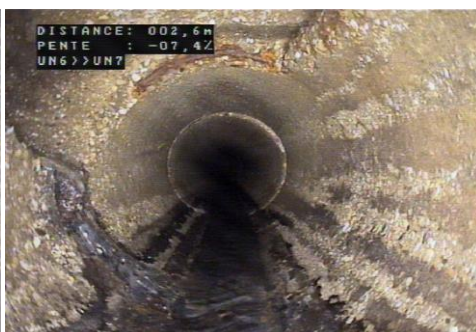
Armature visible
