Localisation : Allée du Relais      Système d'assainissement : Saint-Bonnet-de-Mure  
 Date : 25/01/2017      Entreprise : ID2C

Système d'assainissement : Saint-Bonnet-de-Mure  
 Entreprise : ID2C

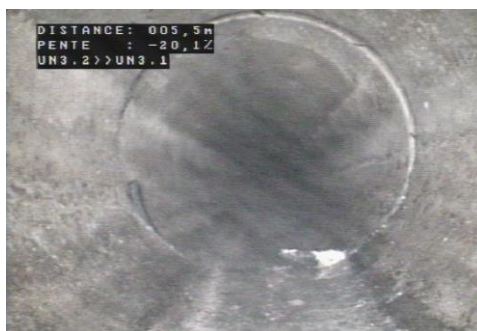
Joint d'étanchéité pénétrant et rompu

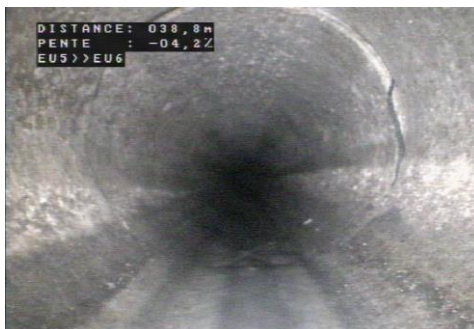
Joint d'étanchéité pénétrant mais non rompu

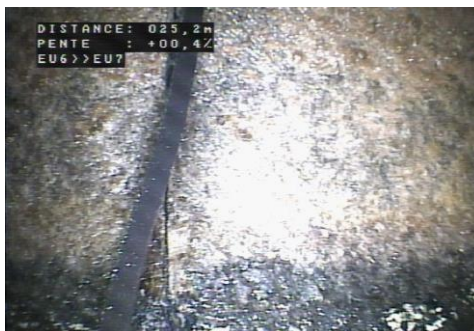
Joint d'étanchéité pénétrant et rompu

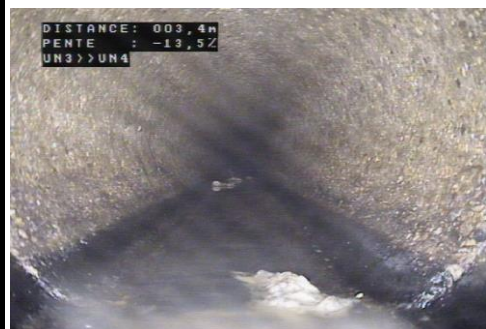
Dépôt dur ou compacté
