Localisation : Allée du Relais      Système d'assainissement : Saint-Bonnet-de-Mure  
 Date : 25/01/2017      Entreprise : ID2C

Système d'assainissement : Saint-Bonnet-de-Mure  
 Entreprise : ID2C

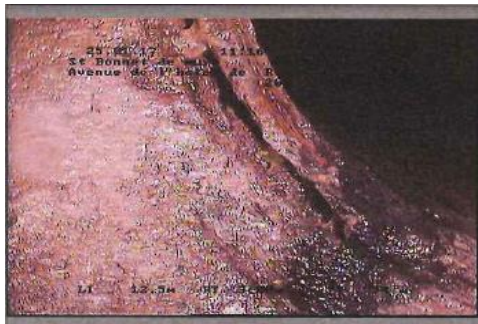
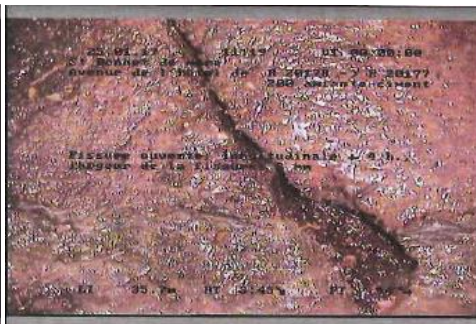
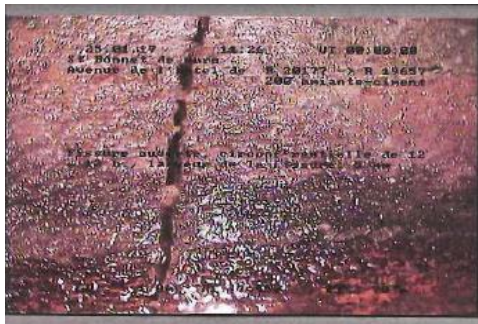
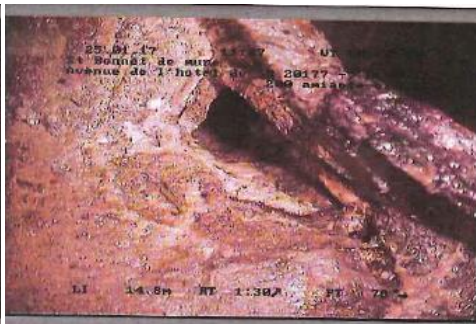
Etat général du tronçon :	Vétuste		
Nécessité de réaliser des travaux :	Oui	Possibilité de réhabilitation :	Oui
Degré d'urgence des travaux :	Prioritaire		
Contraintes pour les travaux :	Sous voirie communale	Prof moyenne :	0 à 1 mètres
Problématique amiante :	Oui	Année de pose :	Non défini
Anomalies en adéquation avec la sectorisation nocturne.

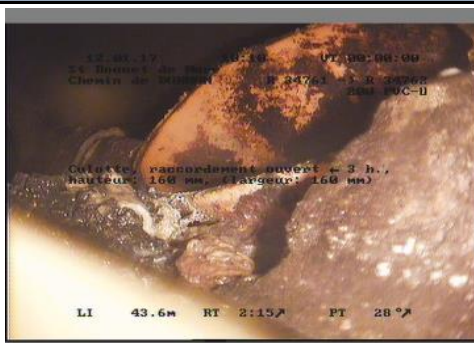
Etat général du tronçon :	Dégradation mineure		
Nécessité de réaliser des travaux :	Oui	Possibilité de réhabilitation :	Seulement certains tronçons
Degré d'urgence des travaux :	Prioritaire		
Contraintes pour les travaux :	Sous voirie communale	Prof moyenne :	2 à 3 mètres
Problématique amiante :	Non	Année de pose :	Non défini
Anomalies en adéquation avec la sectorisation nocturne.

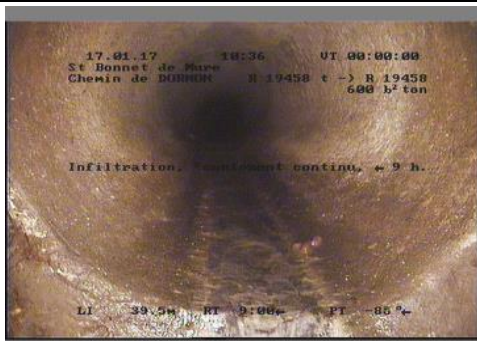
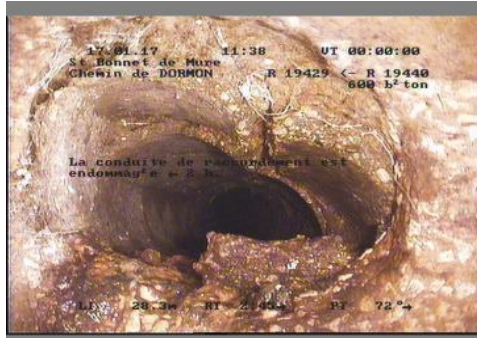
<b>Etat général du tronçon :</b>	Vétuste	<b>Possibilité de réhabilitation :</b>	Seulement certains tronçons
<b>Nécessité de réaliser des travaux :</b>	Oui		
<b>Degré d'urgence des travaux :</b>	Prioritaire		
<b>Contraintes pour les travaux :</b>	Sous voirie communale	<b>Prof moyenne :</b>	2 à 3 mètres
<b>Problématique amiante :</b>	Non	<b>Année de pose :</b>	Non défini
Anomalies en adéquation avec la sectorisation nocturne.

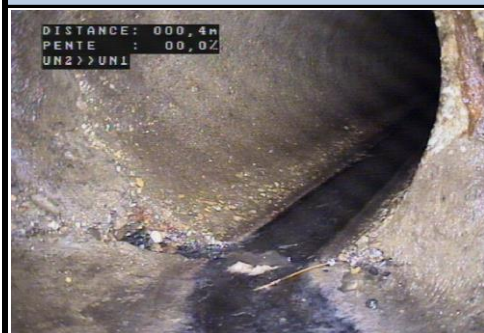
Mortier manquant

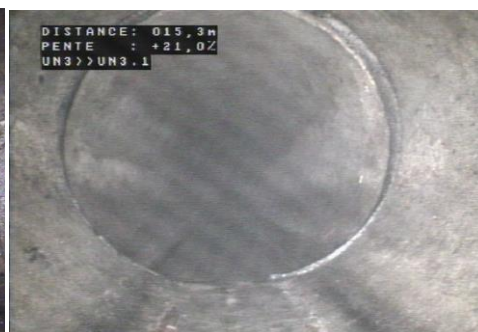
Décentrage radial

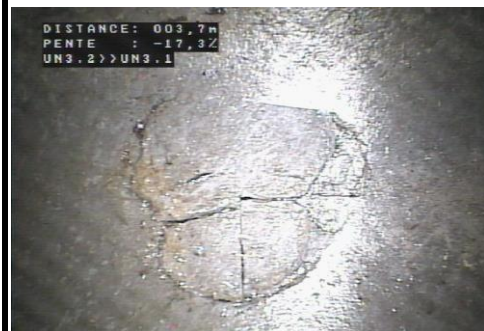
Effondrement partiel

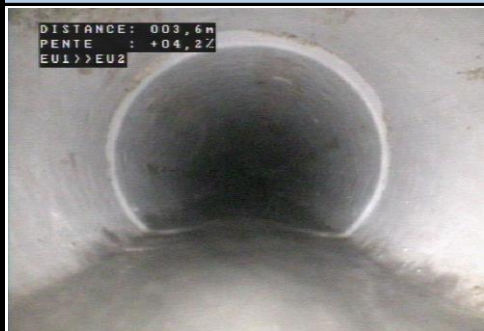
Ovalisation horizontale

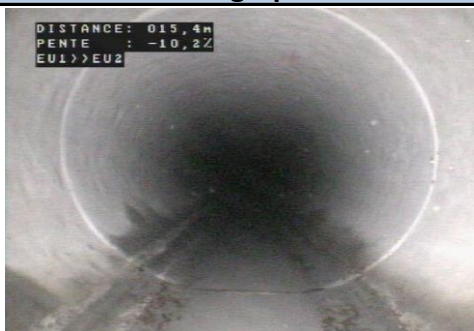
Ovalisation horizontale

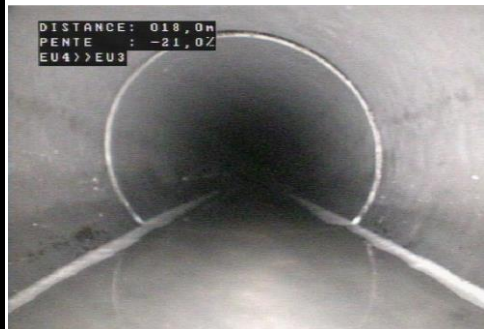
Ovalisation horizontale

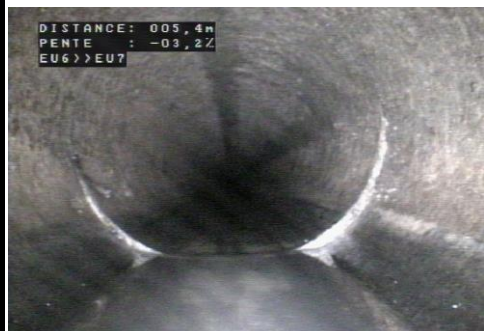
Décentrage radial

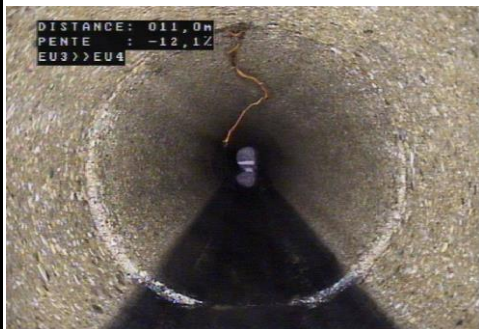
Grosse racine isolée

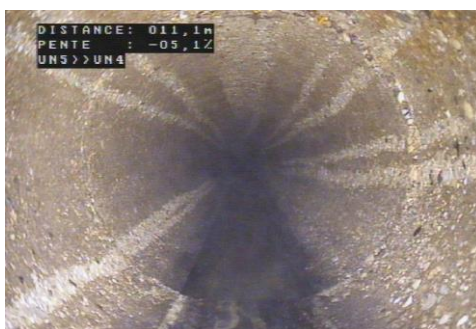
Décentrage radial

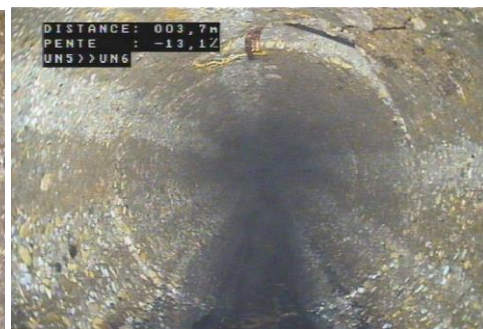
Effondrement partiel

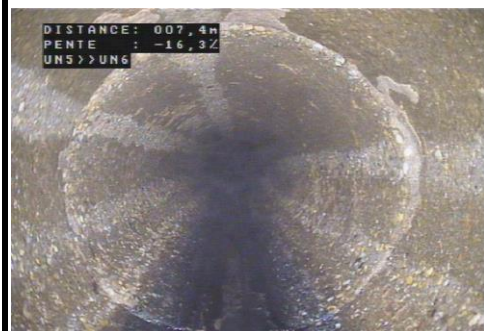
Effondrement partiel

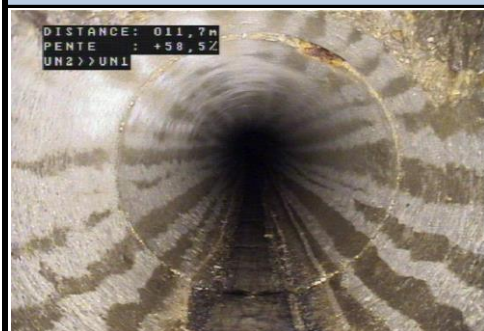
Effondrement partiel

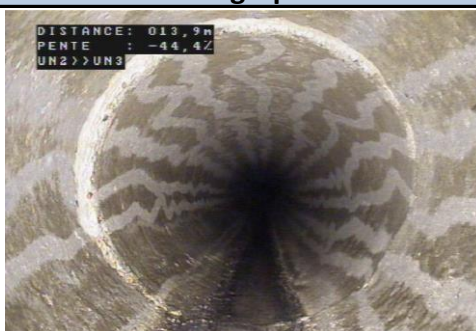
Déviation angulaire

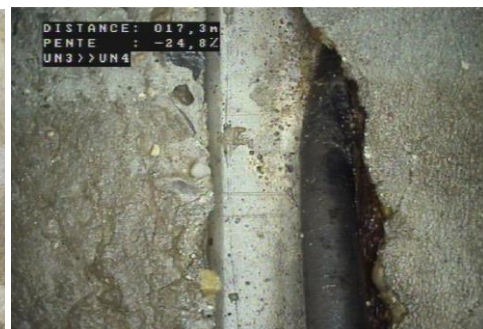
Effondrement partiel

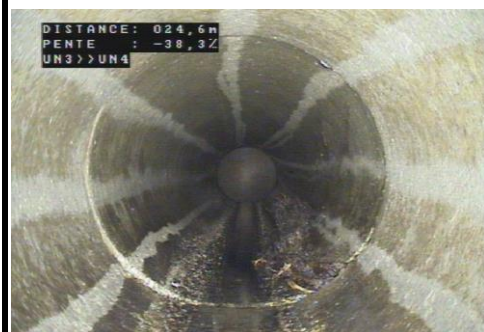
Radicelles

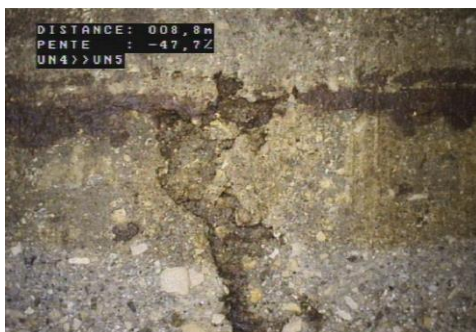
Granulats exposés

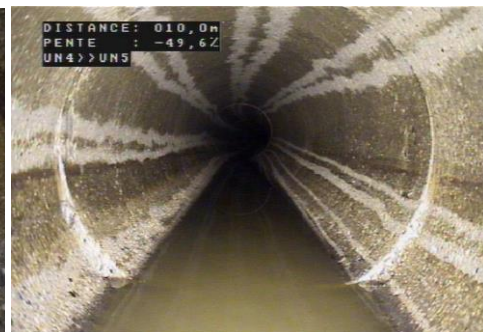
Déviation angulaire

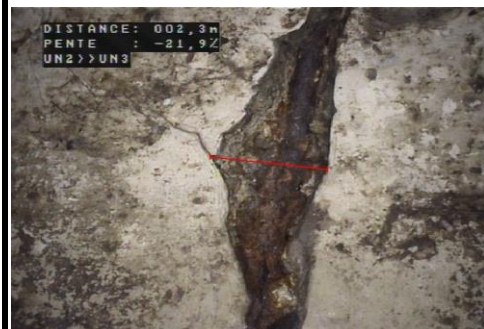
Armature visible

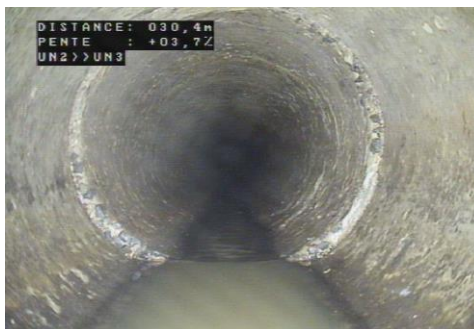
Décentrage radial

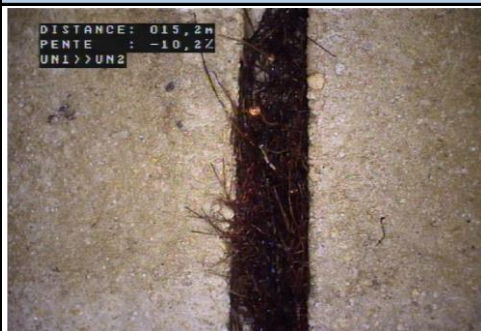
Radicelles

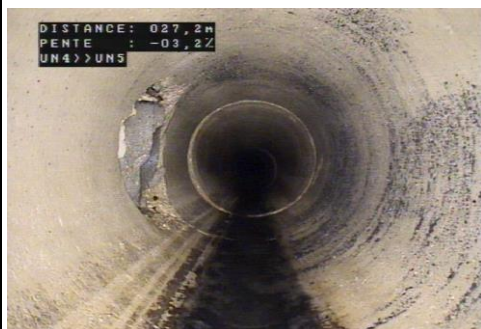
Armature visible

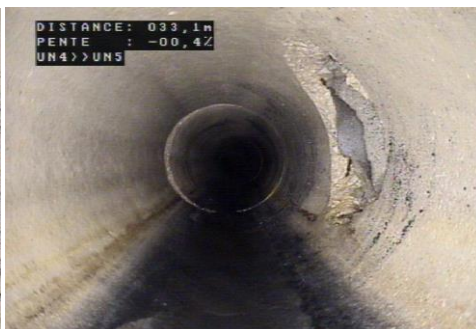
Raccordement défectueux

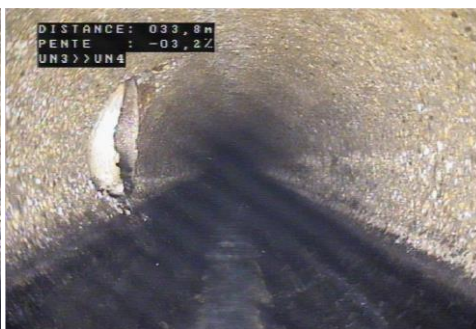
Branchement pénétrant

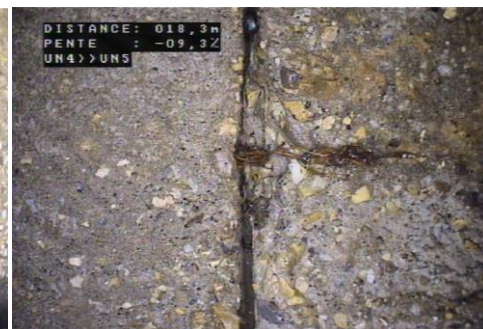
Radicelles

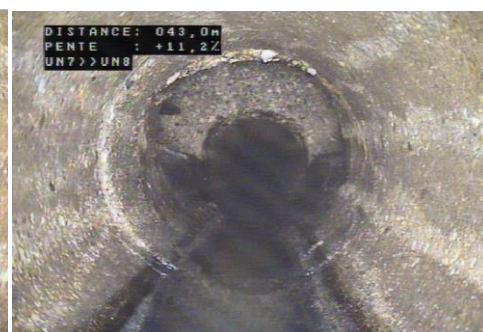
Effondrement partiel
